PREGLEDNI RAD

RCF NEPRAVILNOSTI NA GLAVI ŠINE – SMERNICE ZA ODRŽAVANJE

RCF IRREGULARITIES ON THE RAIL HEAD – GUIDELINES FOR MAINTENANCE

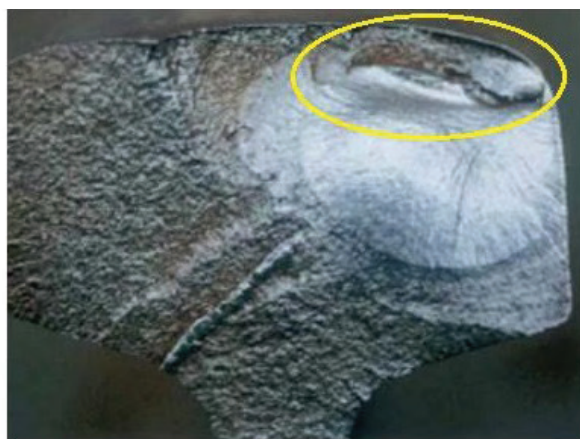
Poređenja radi, na slici 3. prikazan je defekt koji je uzrokovan inkluzijama unetim tokom procesa proizvodnje šine. Očigledno je da se početna tačka razvoja nalazi unutar poprečnog preseka, u zoni zamora čelika, i nije povezana ni sa kakvim površinskim pukotinama. Ova vrsta defekta je izuzetno opasna i nepredvidlji-

va i javlja se nasumično na različitim mestima, pri čemu može da dovede do višestrukih uzastopnih lomova. Takvi defekti zahtevaju drugačiji pristup održavanju, uključujući hitno ultrazvučno ispitivanje cele zapremine šine, hitnu zamenu šine i, ako je potrebno, privremeno osiguravanje vezicama.

Central located initiation

Initiation from inside the gauge corner area

Slika 3. Prslina u obliku bubrega nastala usled zamora zbog greške u proizvodnji

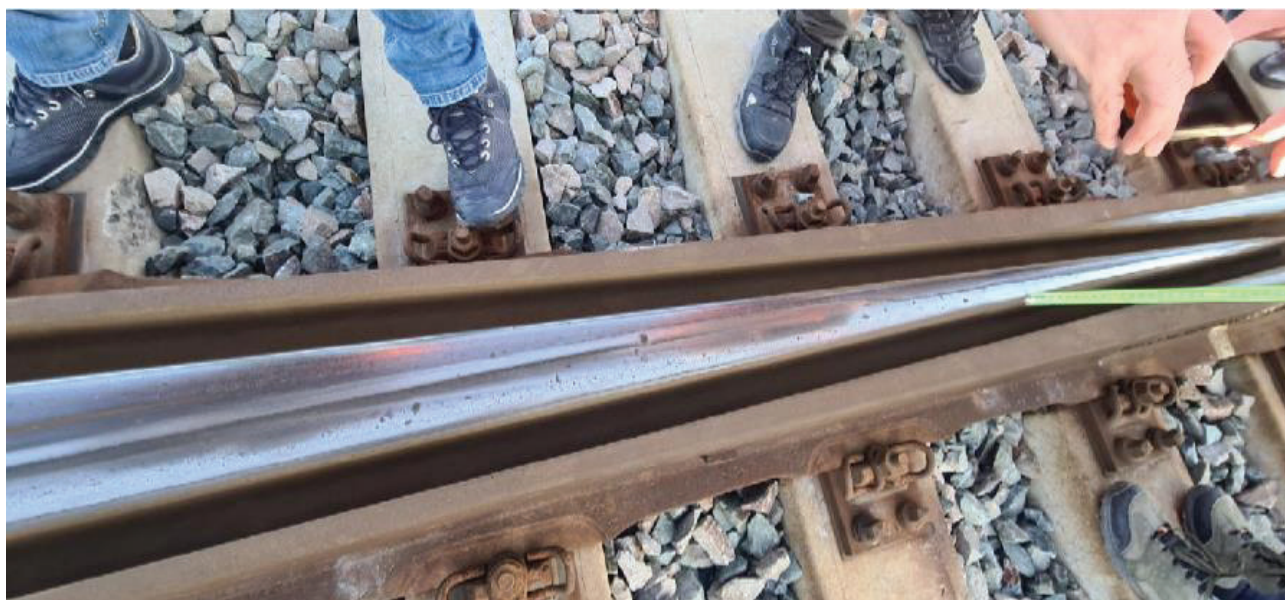
Slika 4. Kombinovani defekt (corrugation i Belgrospi) u zoni srca skretnice na železničkoj pruzi Beograd-Noví Sad

lokacija, uzroka, metoda otkrivanja i načina održavanja u praksi. Posebna pažnja je potrebna za kombinovane RCF defekte (slike 4-7), na koje se uglavnom ne obraća dovoljno pažnje uprkos visokom riziku od pojave loma. Napori komisije CEN/TC 256 za harmonizaciju, u kombinaciji sa unapređenjem metoda inspekcije i obukom osoblja, neophodni su za obezbeđivanje dosledne i tačne identifikacije defekata na evropskim železničkim mrežama.

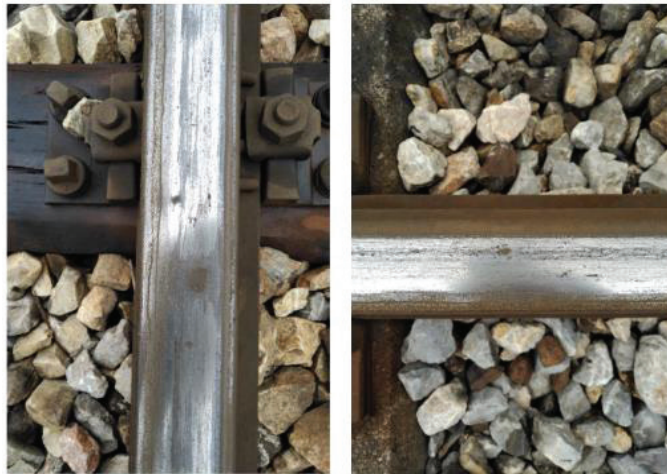
Slika 5. Primer kombinovanog defekta koji uključuje corrugation, squat i squat seed

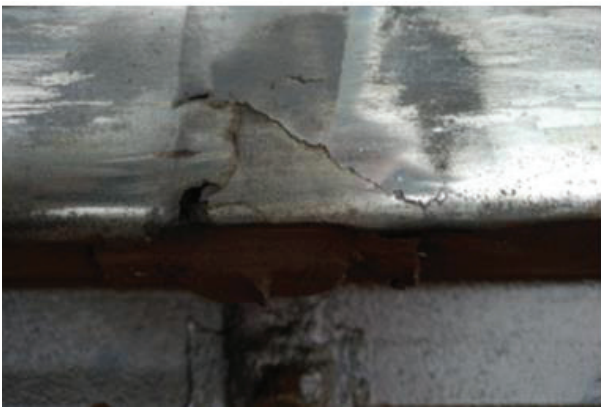
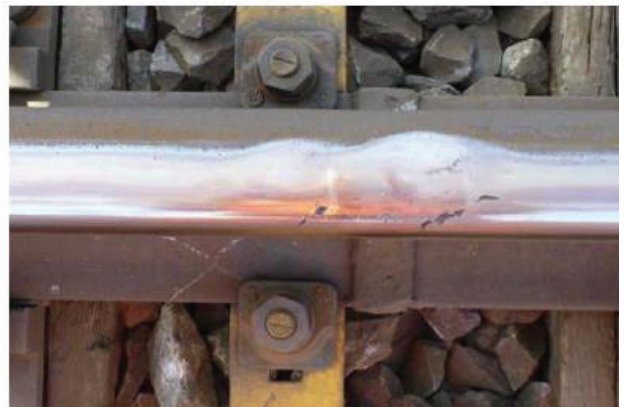
Slika 6. Prslina u squat defektu i lokalno udubljenje kod aluminotermijskog zavora
